## RELATÓRIO DE ACOMPANHAMENTO DE OBRAS E SERVIÇOS

**OBRA:** Contratação de empresa para substituição de revestimento no LB-I/DCA/DECAN e execução de serviços civis no abrigo do gerador de vapor instantâneo da FEA.

**Processo:** 04-P-34119/2021

**DATA:** dez/22

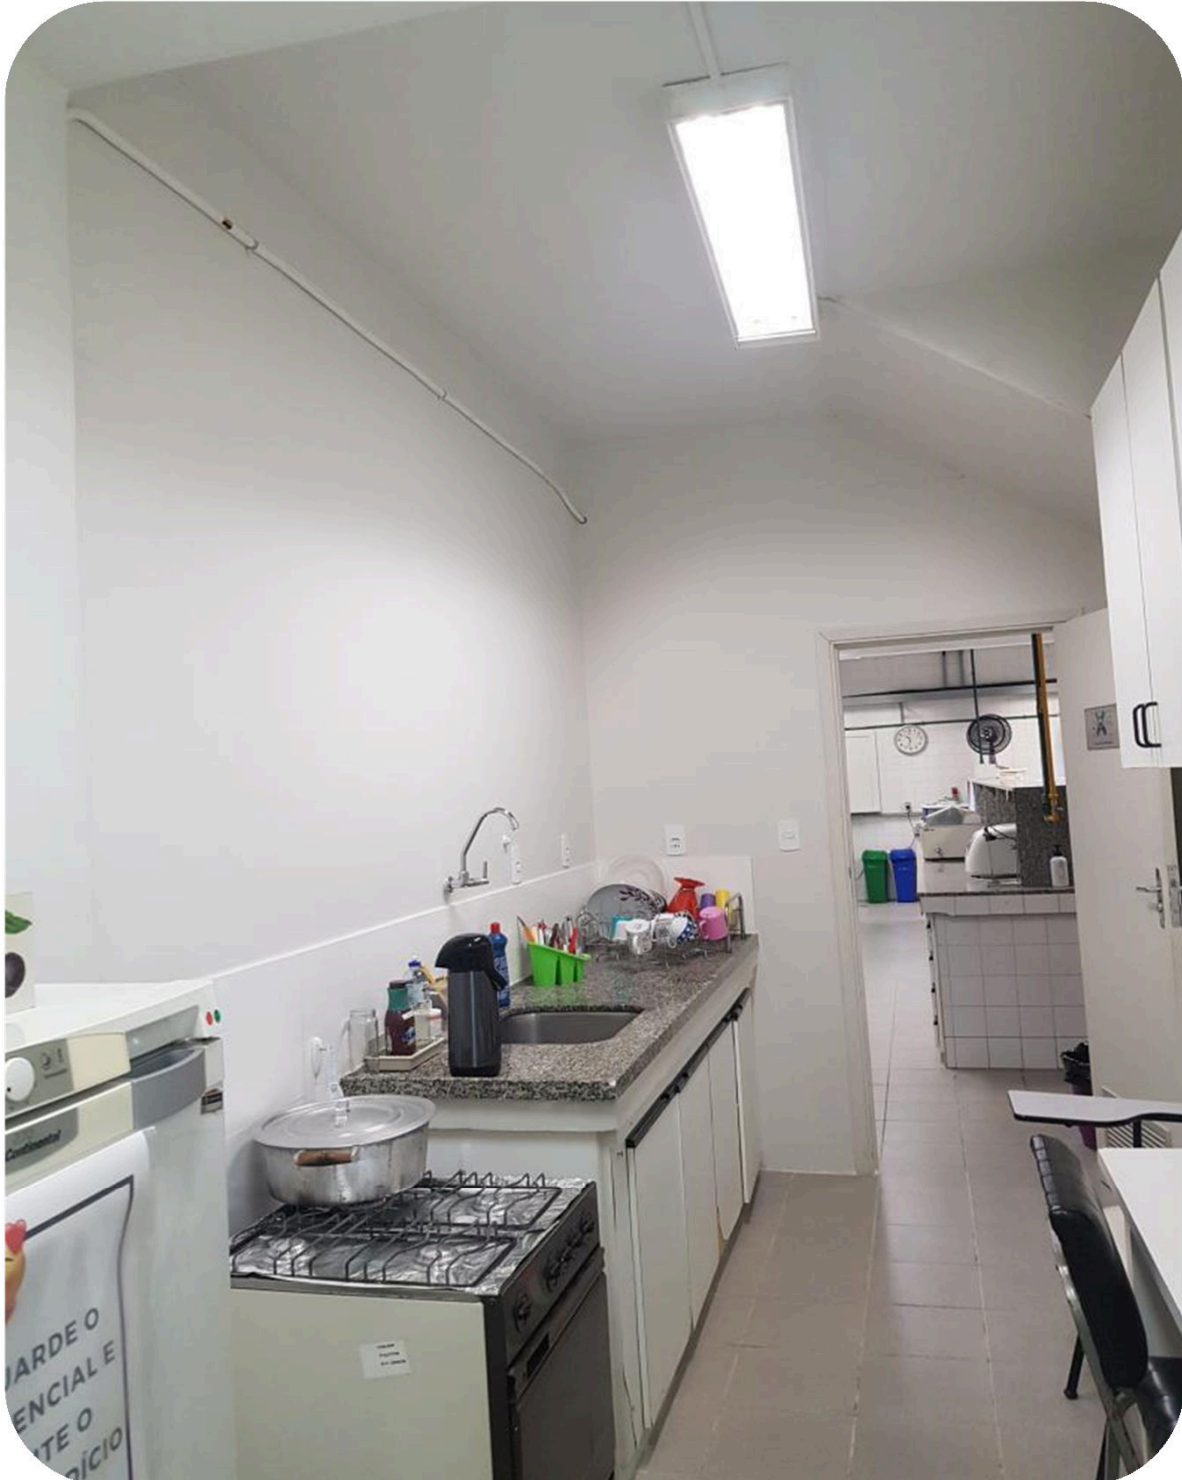
**FOTO 01:** Em destaque na imagens a copa do LB-I/DCA/DECAN/FEA. Na reforma foi removido o revestimento da parede, infraestrutura hidráulica e de gás. Foi executadas novas infraestruturas - hidráulica e de gás, foi aplicado revestimento de gesso nas paredes e tecto. O acabamento foi executado com tinta acrílica na cor branca.

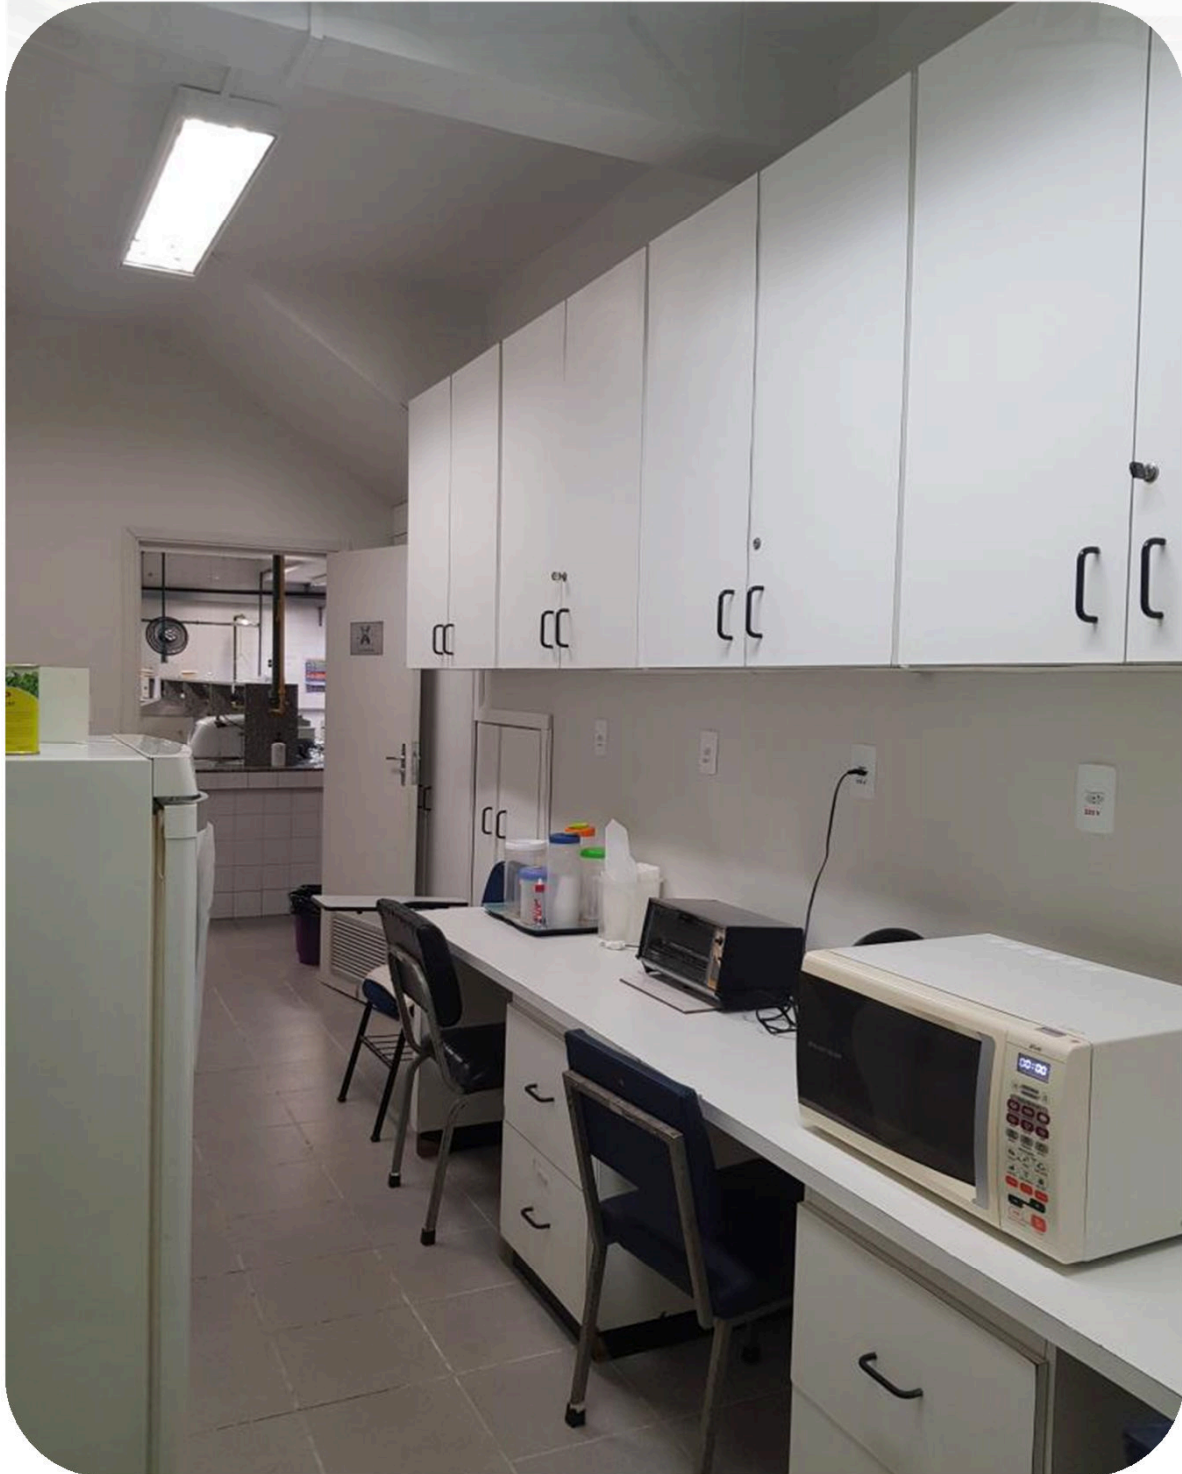
**FOTO 02:** Em destaque na imagens a copa do LB-I/DCA/DECAN/FEA. Na reforma foi removido o revestimento da parede, infraestrutura hidráulica e de gás. Foi executadas novas infraestruturas - hidráulica e de gás, foi aplicado revestimento de gesso nas paredes e tecto. O acabamento foi executado

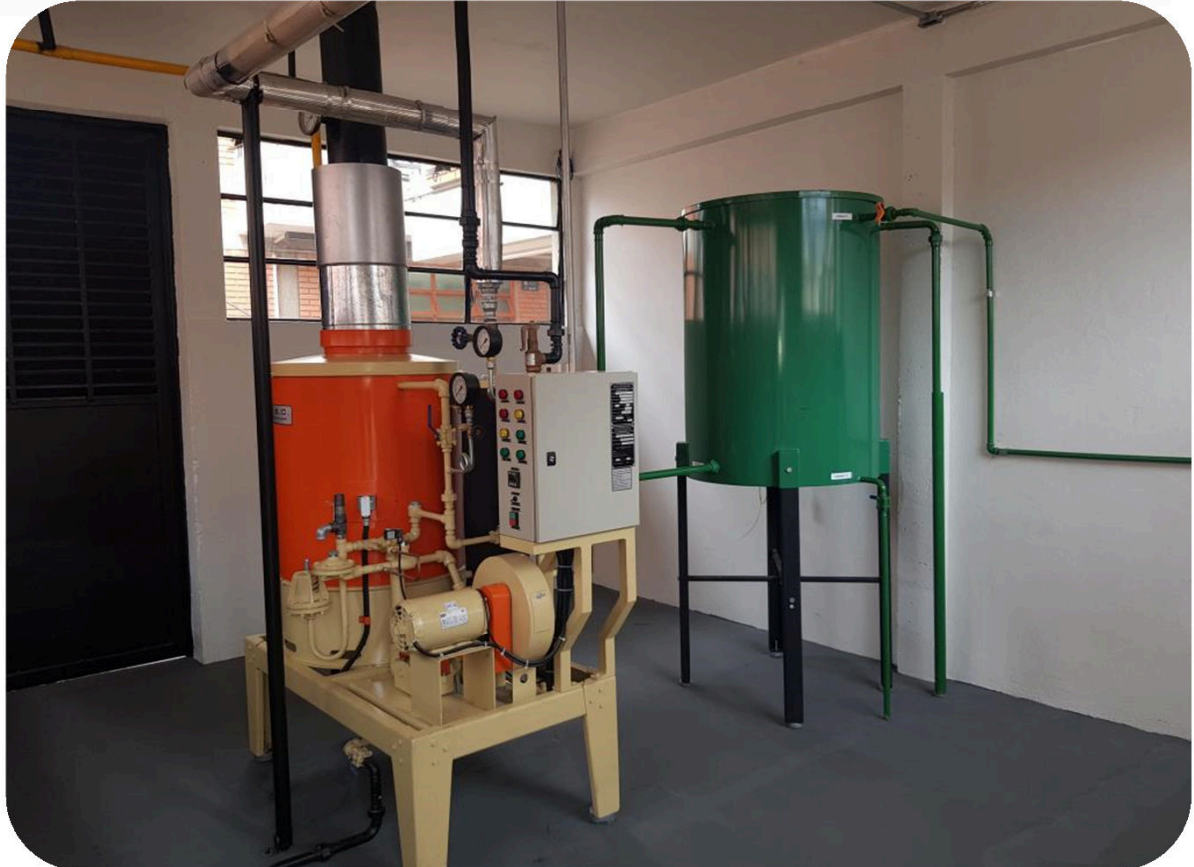
**FOTO 03:** Em destaque na foto o interior do abrigo do Gerador de Vapor Instantâneo. Na reforma foi executado recuperação e pintura das paredes, tecto e piso. Foi executado pintura em toda as ferragens (portas e caixilhos) e foi executado pintura nas redes de água e gás do equipamento.
