**SERVIÇO:** Construção de abrigo em alvenaria e estrutura metálica para acondicionamento do secador do Nutrição/DECAN.

**EMPRESA:** BSM Solucoes em Manutencao Ltda

**ELAB. POR:** Engº. Fábio Pancotti Morente - ENGENHARIA E MANUTENÇÃO FEA

**CONCLUÍDO:** 08/2025

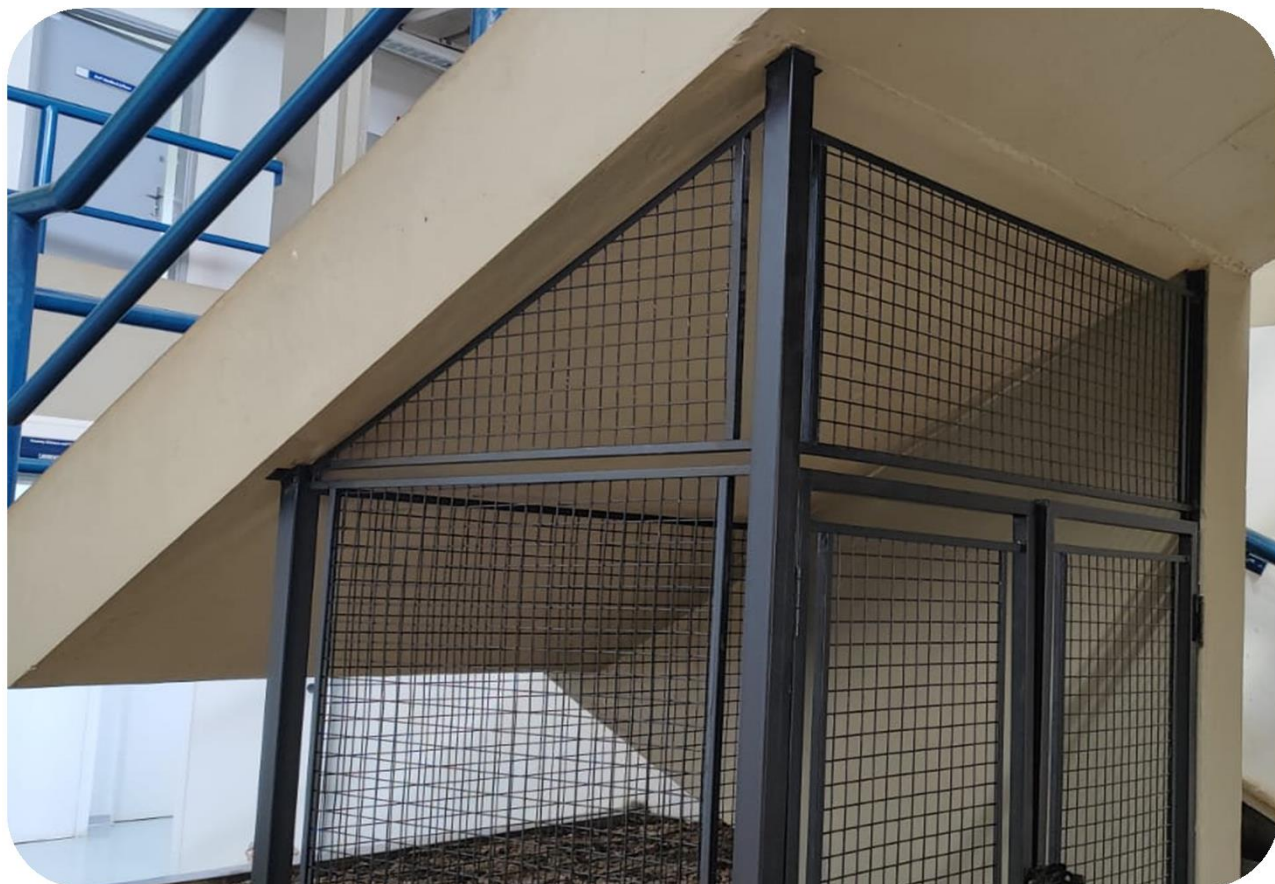
**FOTO 1:** Na imagem observa-se o fechamento do abrigo, executado em estrutura metálica. Optou-se pela utilização de tela, de modo a permitir a dissipação do calor gerado pelo equipamento.

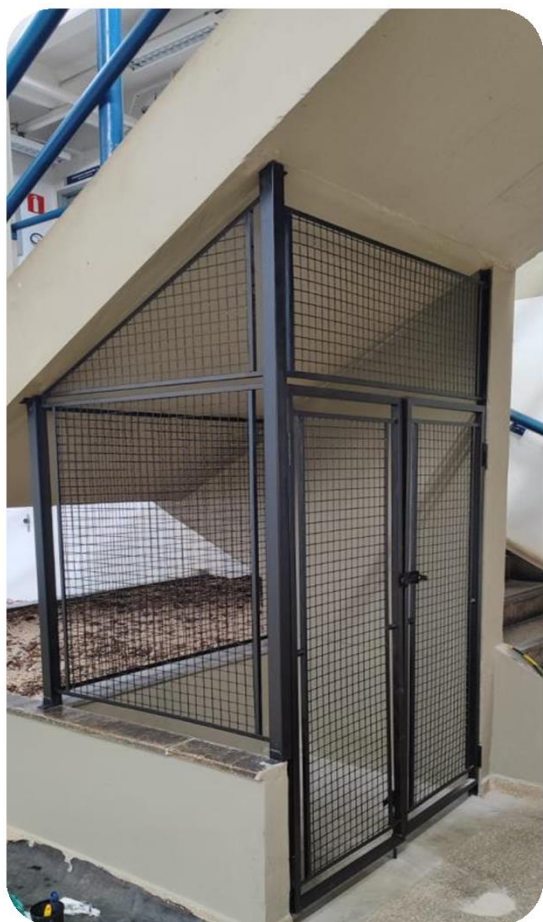
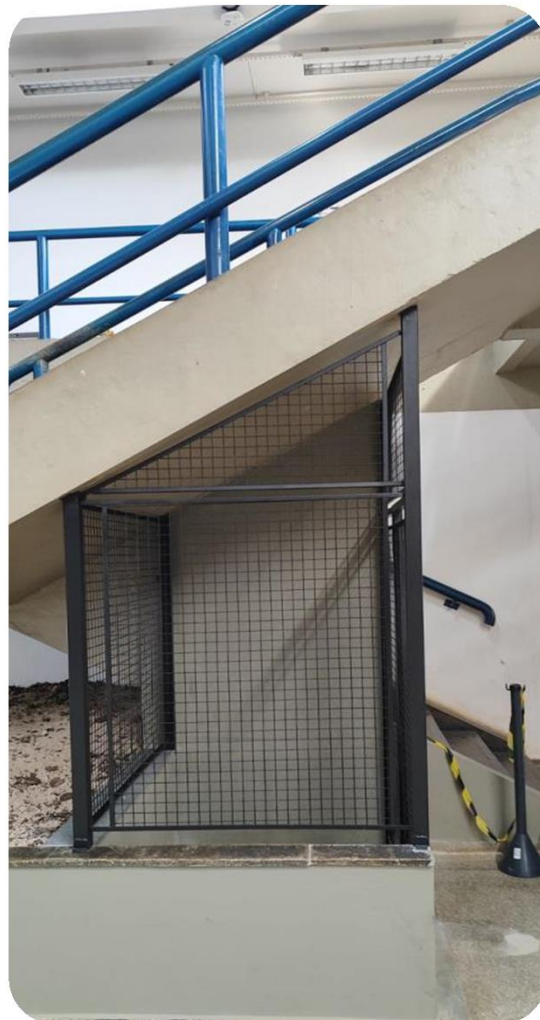
**FOTOS 2 e 3:** Nas imagens acima é possível observar os detalhes construtivos do abrigo. Resumidamente, foi recortada parte do jardim de pedras localizado sob a escada, construído um muro de contenção no fundo e nivelado o piso para possibilitar a instalação do secador. Em seguida, foram executados os fechamentos nas faces de fundo, frente e lateral. Com o objetivo de reduzir custos, definiu-se que a infraestrutura elétrica necessária ao funcionamento do equipamento será realizada pela própria equipe de Engenharia e Manutenção da FEA.

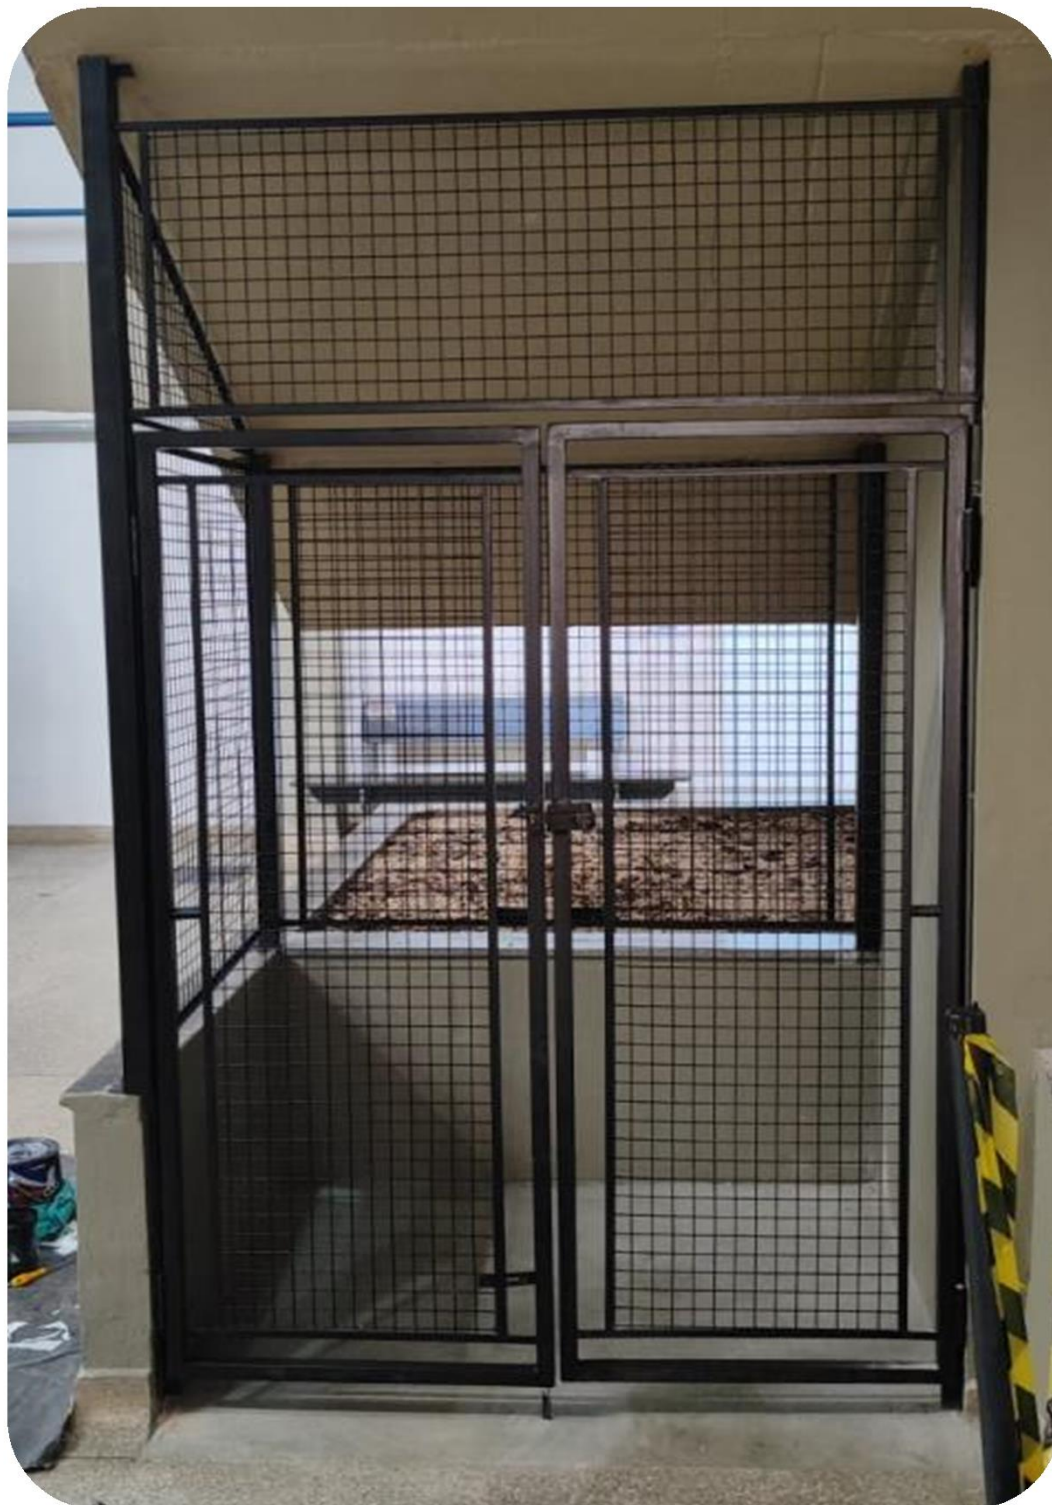
**FOTO 4:** Vista frontal do abrigo.
